2506

NINA Rapport

## Tiltaksanalyse for elvemusling i Straumevassdraget i Bø i Vesterålen

Kartlegging av elvemusling, vannkvalitetsanalyser, redoksmålinger, elfiske og befaring med fokus på menneskelig påvirkning

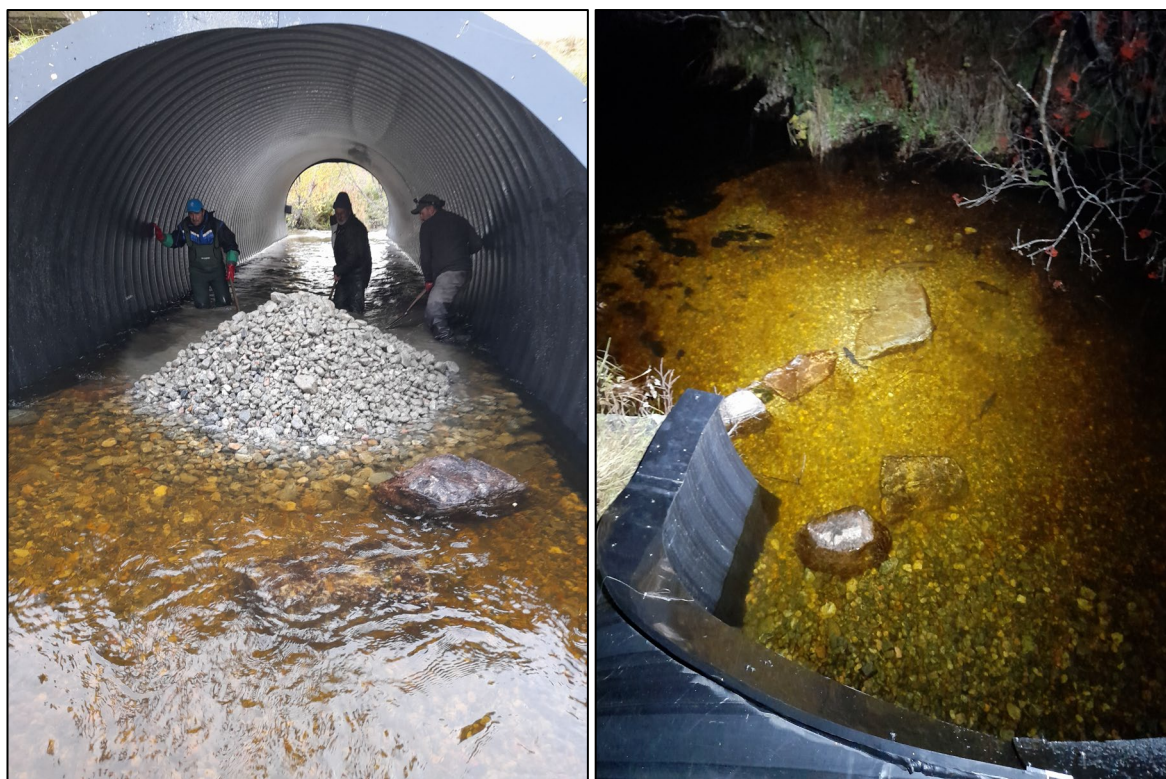
**Foto 2.1.** Gytegrusutlegging i Veaelva i den østlige grenen av Straumevassdraget. **a)** Arbeidet med utlegging av grus. **b)** Ferdig utlagt gytegrus med laksefisk som står på utleggingsområdet. Begge foto: Knut-Einar Søberg.

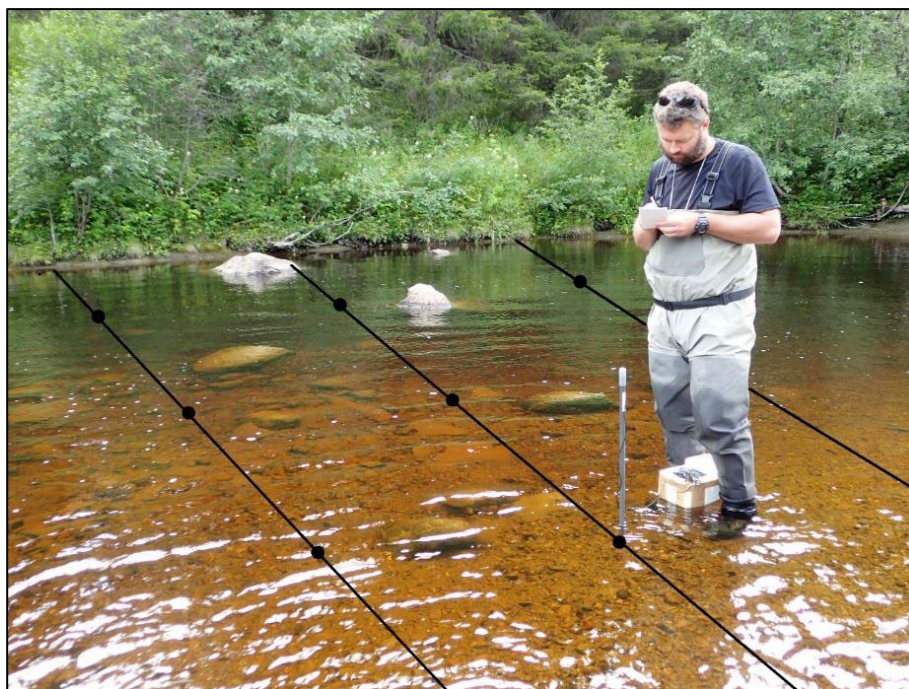
**Foto 3.2.** Redoksmåling. Fotografiet viser en redoksmålingsstasjon i Elstadelva i Grong kommune i Trøndelag. De svarte strekene og sirklene indikerer henholdsvis transektene og målepunktene ved stasjonen. Ved det ene målepunktet tas det en redoksmåling i substratet. Foto: Bjørn Mejdell Larsen. Figuren er opprinnelig figur 2.1 i NINA Rapport 1623 (Magerøy & Larsen 2019).

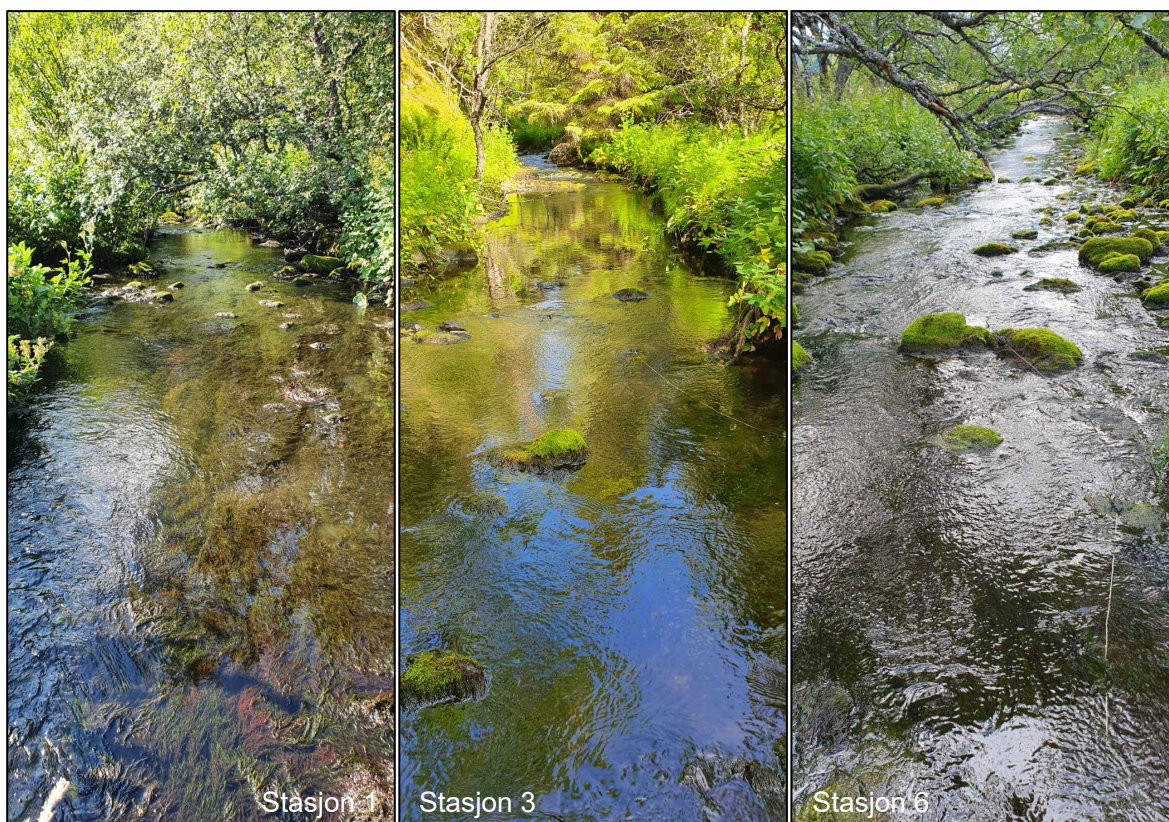
**Foto 3.3.** Elfiskestasjoner i forbindelse med tiltaksanalysen for elvemusling i Veaelva i 2024. Undersøkelsene av tetthet av ungfisk av ørret og laks ble gjennomført ved stasjon 1, 3 og 6. Alle foto: Morten Halvorsen.

Tetthet av laks- og ørretunger ble undersøkt ved hjelp av elektrisk fiskeapparat på tre stasjoner i Veaelva (stasjon 1, 3 og 6) i den østlige grenen av Straumevassdraget i august 2024 i forbindelse med tiltaksanalysen for elvemusling (**figur 3.1, foto 3.3 og vedlegg 9.3 tabell 1**). Arealet som ble avfisket varierte mellom 50 og 75 m<sup>2</sup> på de ulike stasjonene. Alle stasjonene ble overfisket tre ganger, for å estimere fangbarhet (utfiskingsmetoden, Bohlin et al. 1989). Alle tettheter oppgis som antall individ pr. 100 m<sup>2</sup>. All fisk ble artsbestemt. Det er skilt mellom årsyngel (alder: 0+) og eldre ungfisk (alder: ≥ 1+).

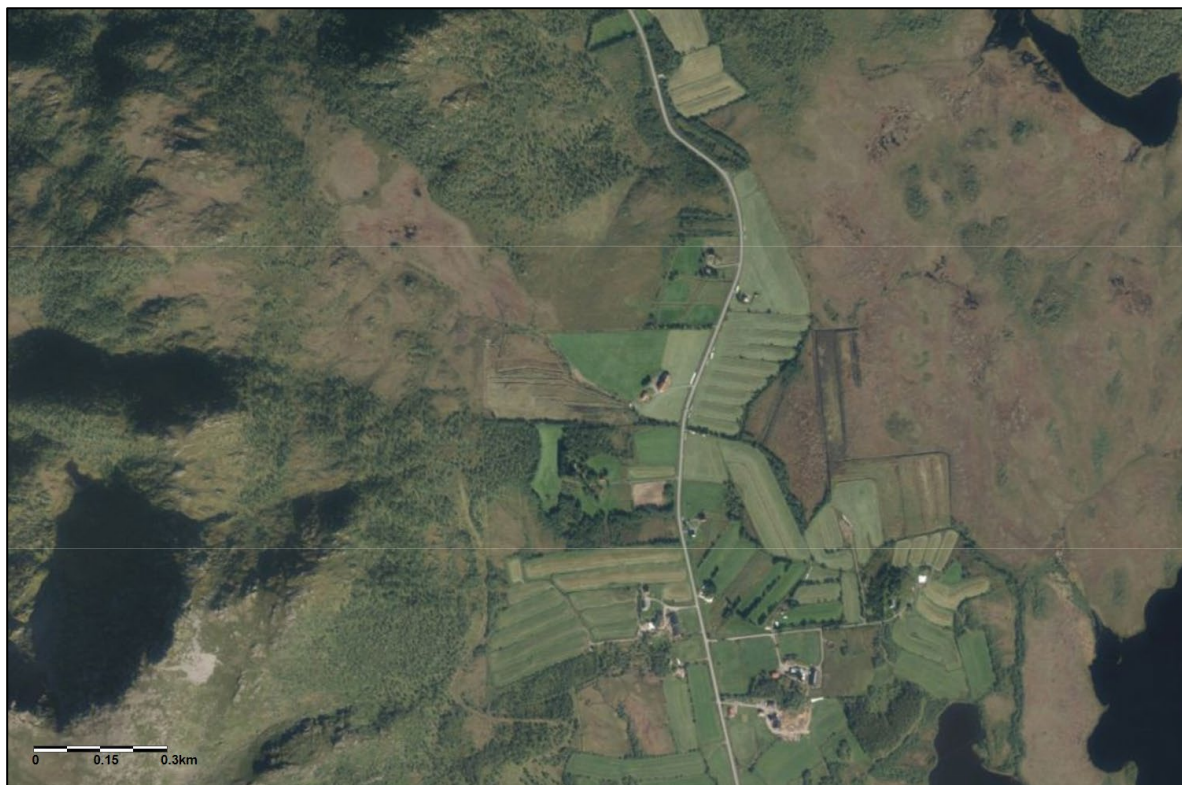
**Foto 4.1.** Flyfoto av Halselva med omliggende områder. Flyfotoet er hentet fra Norge i bilder (2025).

Halselva utgjør den øverste delen av hovedstrengen i den østlige grenen av Straumevassdraget. Elven er sterkt påvirket av landbruk i midtre og nedre deler (**foto 4.1** og **4.2**). Elvestrengen er kanalisert og kantsonene er svært begrensede, både langs hovedelven og sidebekker. Det lagres også rundballer langs elven (**foto 4.2b**).

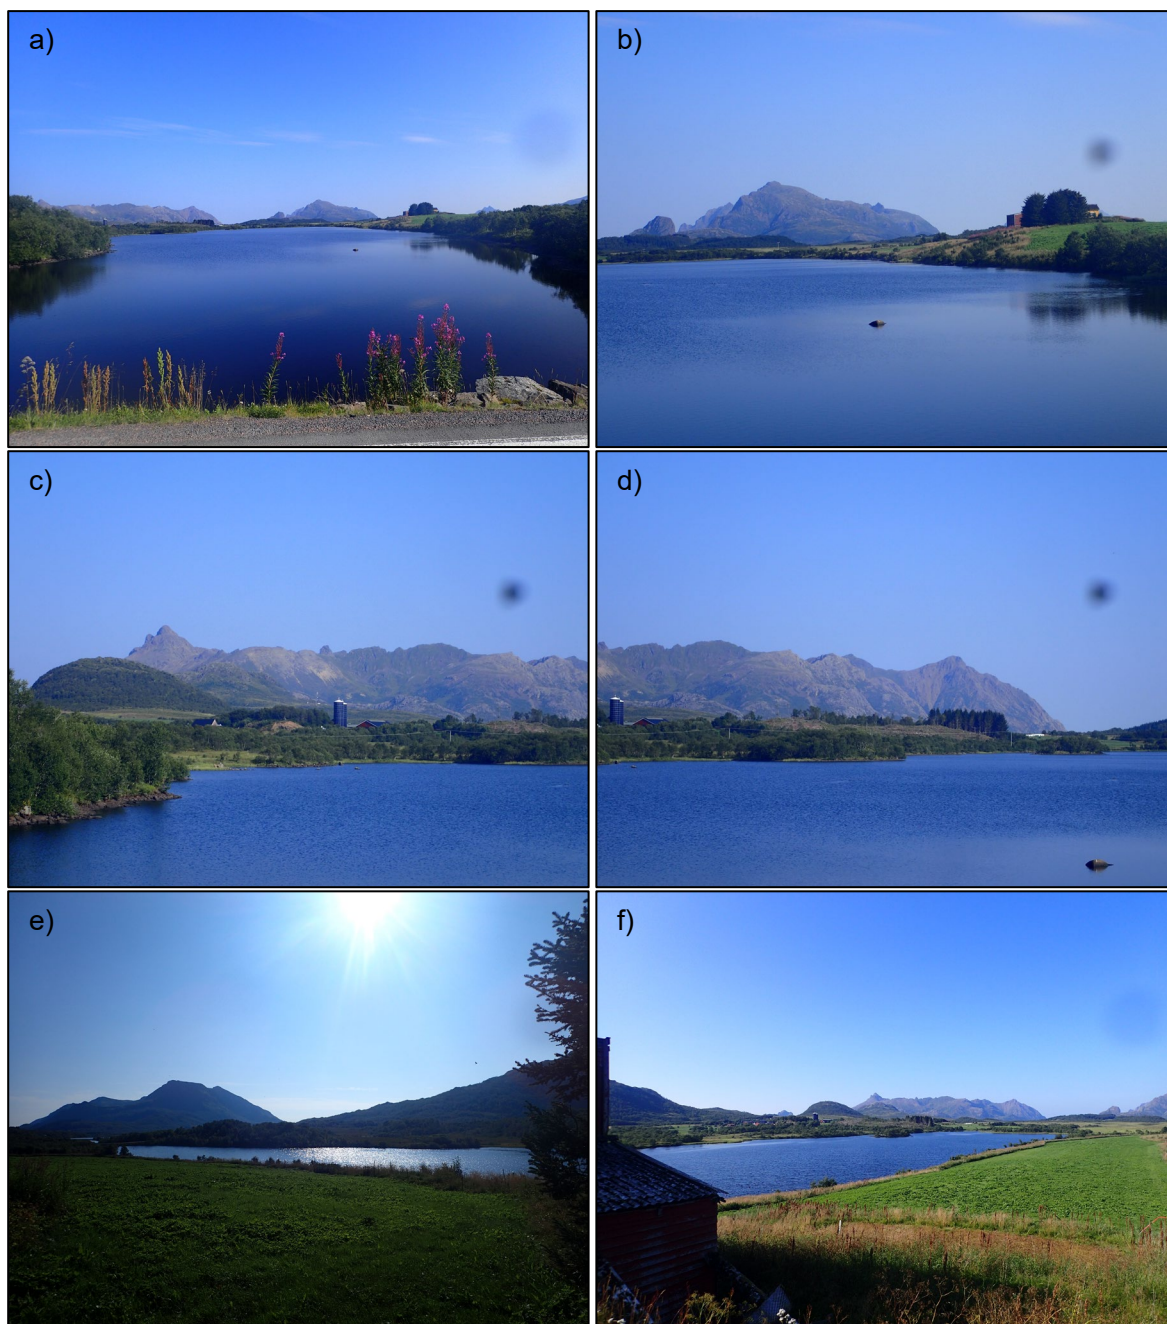
**Foto 4.4.** Foto av Øvre Langmovatnet med omliggende områder. **a-f)** Det er en blanding av jordbruksmark, skog med hogstfelt og myrområder langs vannet. Alle foto: Jon H. Magerøy.

Øvre Langmovatnet ligger i øvre deler av den østlige grenen av Straumevassdraget. Områdene rundt vannet består av en blanding av landbruksområder, skog og myr (**foto 4.3** og **4.4**). Landbruksområdene ligger hovedsakelig nordvest, nord og øst for vannet. Mot landbruksområdene er kantvegetasjonen noe begrenset. Det er nylig hogget deler av et plantefelt med gran, ved nordenden av vannet (**foto 4.4d**).

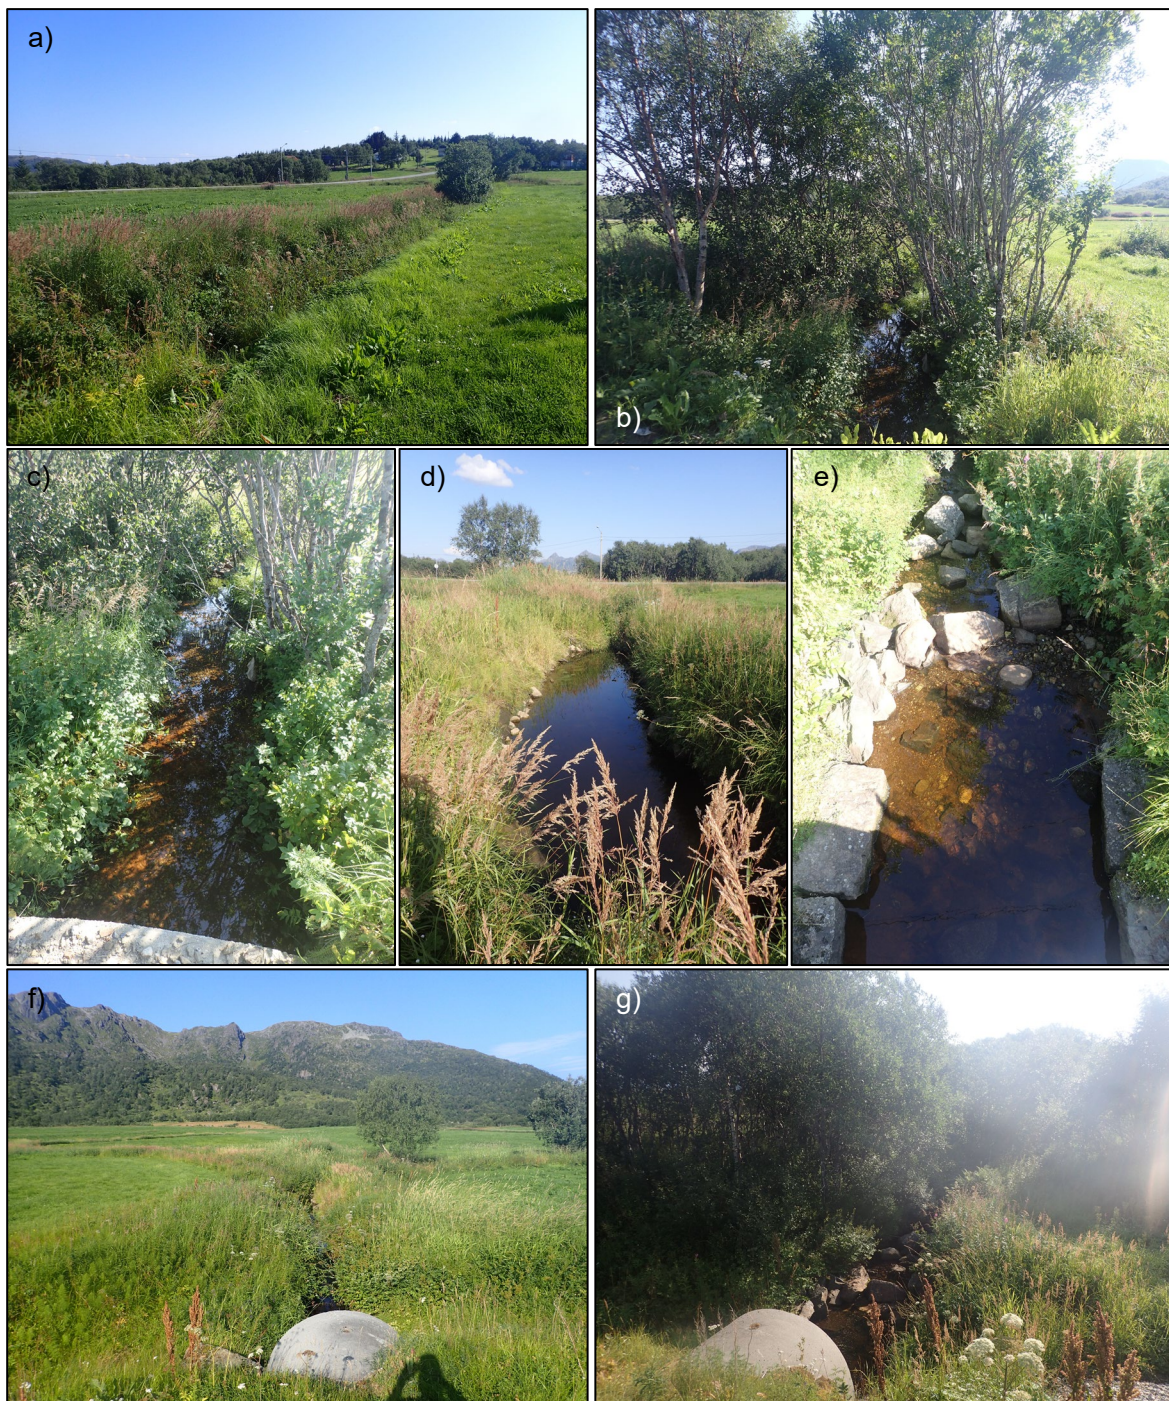
**Foto 4.6.** Foto av sideelven Veggelva med omliggende områder. **a)** Begrenset kantvegetasjon langs en kanalisert del av elven. **b)** Noe mer kantvegetasjon langs en annen del av elven. **c)** Det er lagt ut gytegrus i deler av elven. **d)** Det er bygd en fangdam for å fange opp finstoffer i elven. **e)** Det er bygd terskler for å bedre oppgang av fisk gjennom kulverten under Veggemoveien. **f)** Begrenset kantvegetasjon ovenfor Veggemoveien. **g)** Mye bedre kantvegetasjon nedenfor Veggemoveien. Alle foto: Jon H. Magerøy.

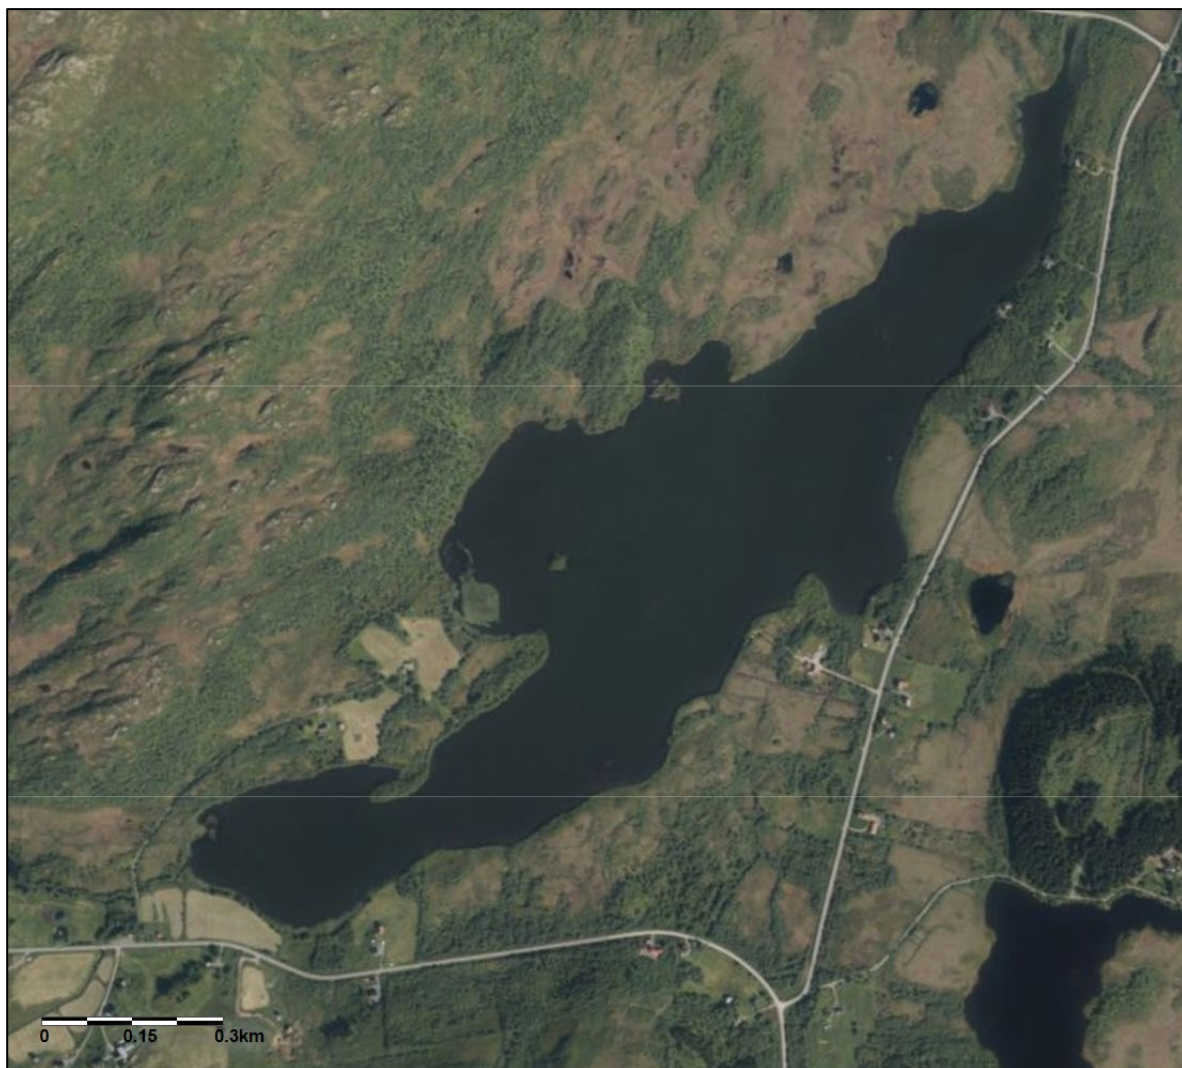
**Foto 4.7.** Flyfoto av Nedre Langmovatnet med omliggende områder. Flyfotoet er hentet fra Norge i bilder (2025).

Nedre Langmovatnet ligger i øvre deler av den østlige grenen av Straumevassdraget. Områdene rundt vannet består av en blanding av landbruksområder, skog og myr (**foto 4.7** og **4.8**). Dyrket mark ligger i hovedsak ved sørøstenden av vannet, og kantvegetasjonen mot denne er noe begrenset. Det finnes (tidligere) beitemark langs andre deler av vannet.

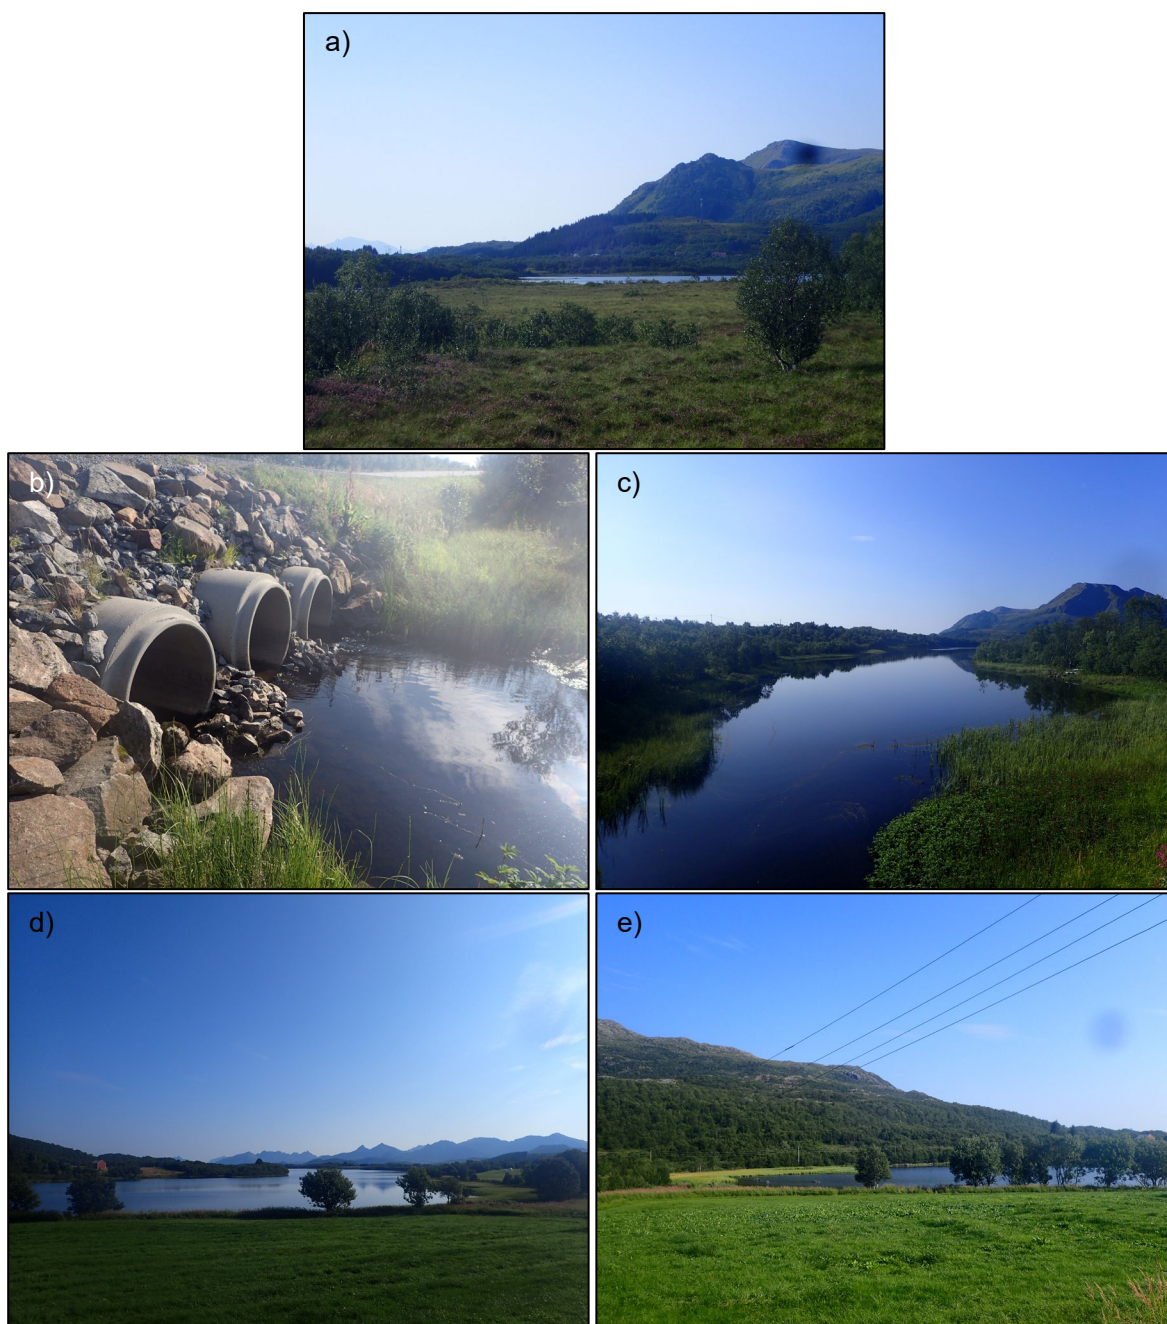
**Foto 4.8.** Foto av Nedre Langmovatnet med omliggende områder. **a)** Myrområder nord for vannet. **b)** Kulvertene som skiller Nedre og Øvre Langmovatnet. **c)** Skog langs nordenden av Nedre Langmovatnet. **d-e)** Landbruksområder langs sørøstenden av vannet. Alle foto: Jon H. Magerøy.

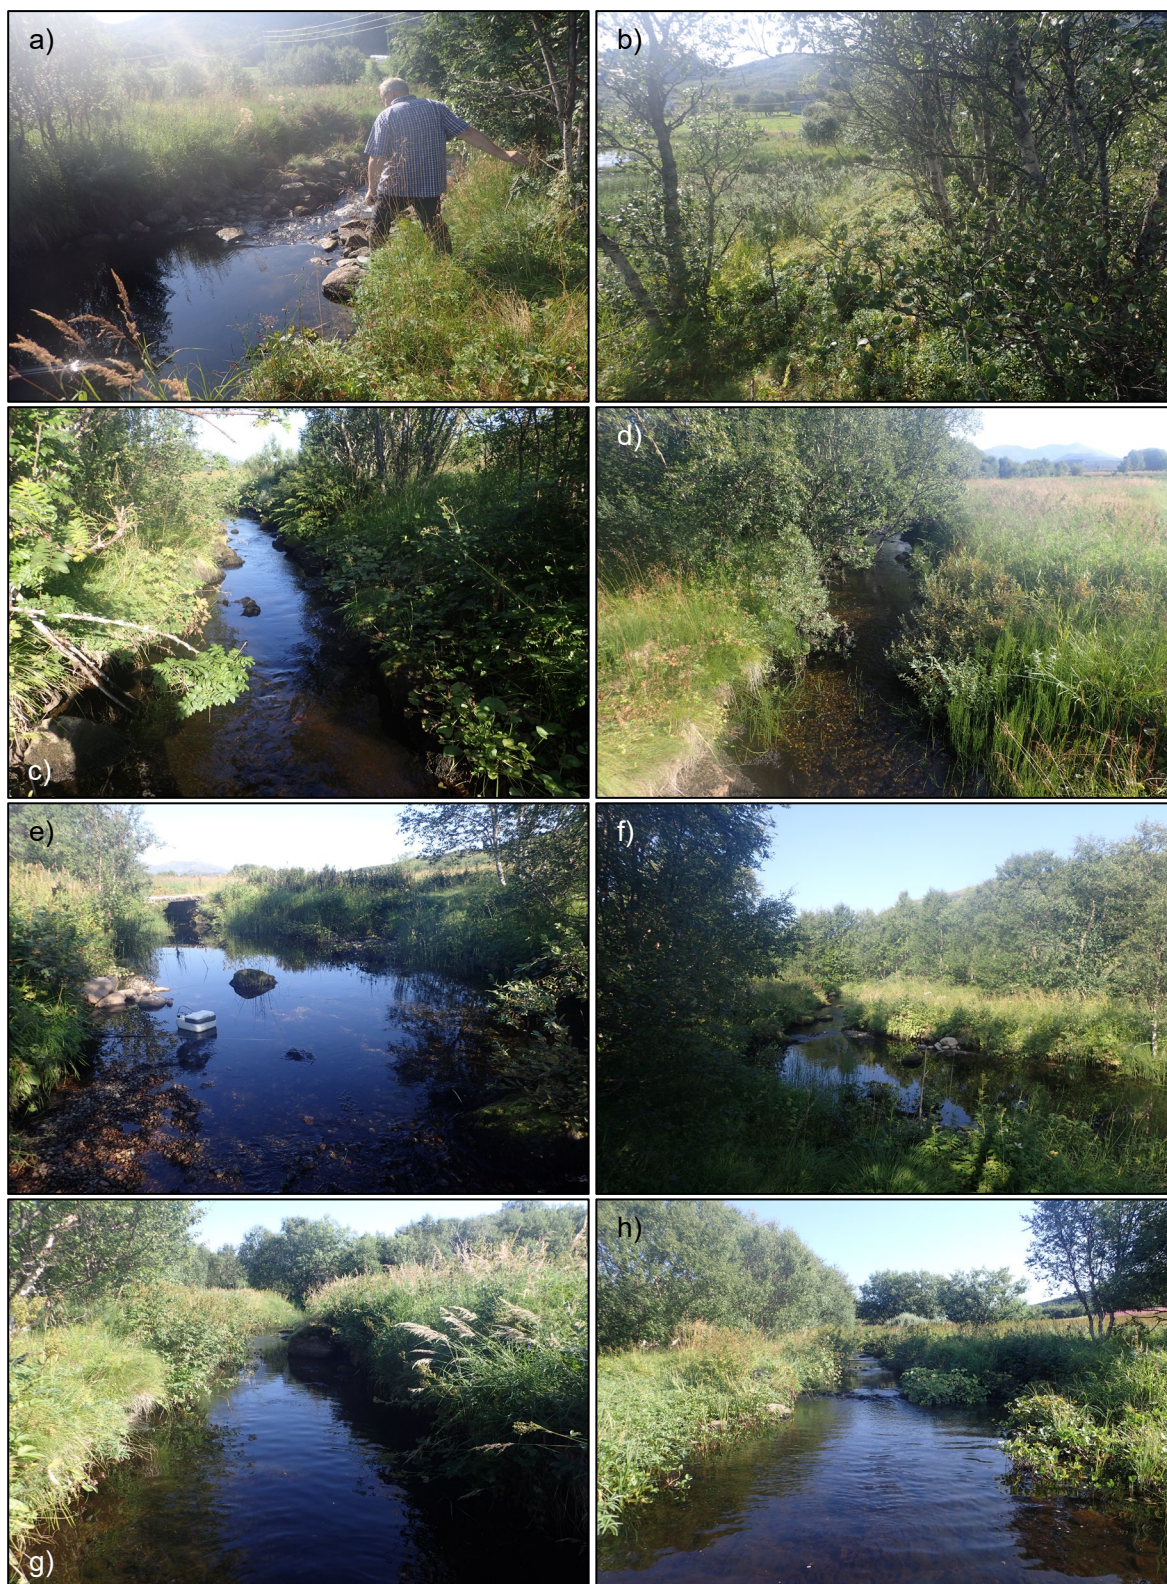
**Foto 4.10.** Foto av Børgeelva med omliggende områder. **a)** Det har blitt fjernet en terskel, som var rester etter den gamle kraftverksdemningen ved utløpet av Nedre Langmovatnet, for å bedre oppgangen av fisk. Knut-Einar Søberg (fotografert) fra Straumevassdragets fiskeforening og Bø Jeger- & Fiskeforening var på befaringsammen med Jon H. Magerøy fra NINA. **b)** Man kan ane vollen som var en del av demningen. **c)** Øvre del av elven er kanalisert. **d-e)** Det er lagt ut gytegrus ovenfor og nedenfor Geitnesveibroen. **f)** Enkelte områder nedstrøms broen har mer naturlig elvestreng. **g-h)** Nedre del av elven er kanalisert. Alle foto: Jon H. Magerøy.

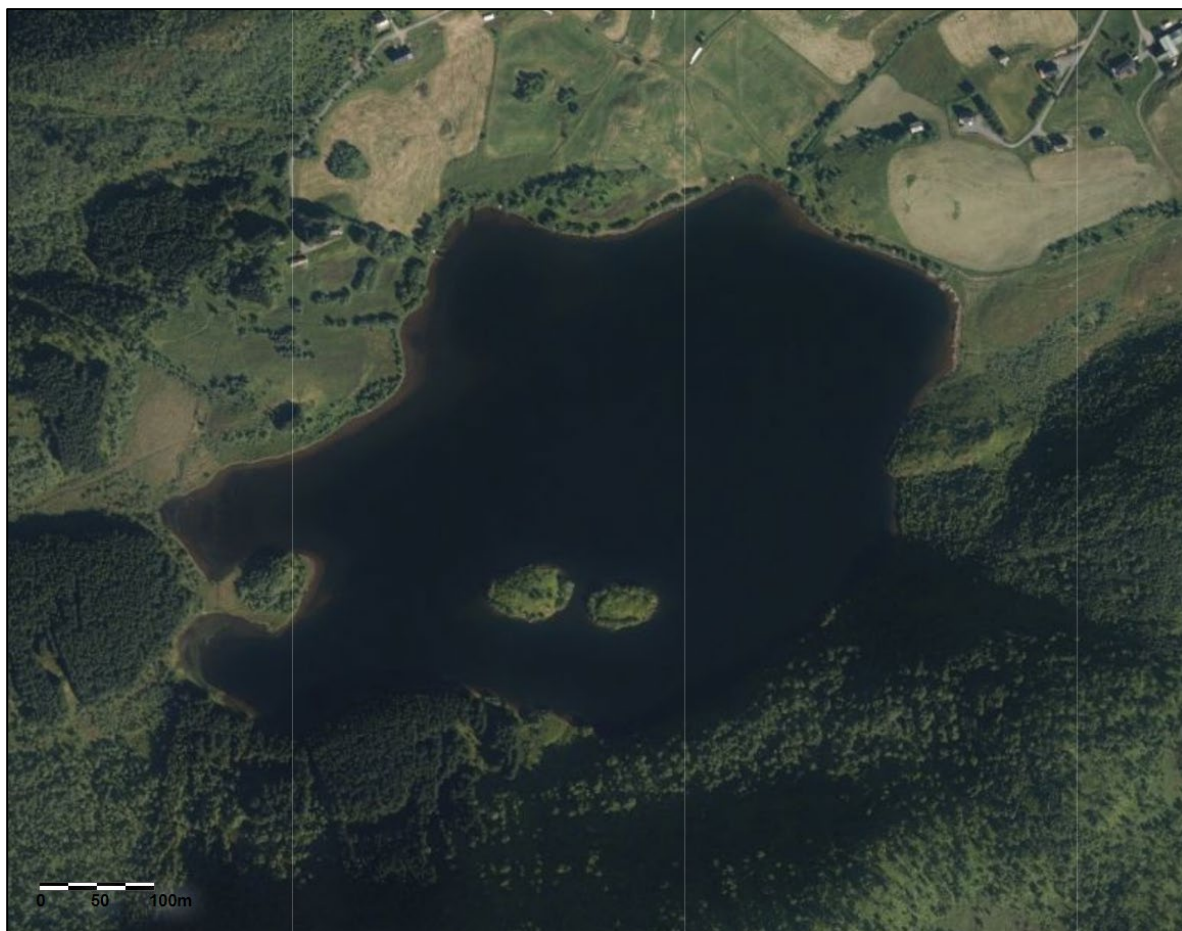
**Foto 4.11.** Flyfoto av Veavatnet med omliggende områder. Flyfotoet er hentet fra Norge i bilder (2025).

Veavatnet ligger i et sidevassdrag (Litlelvvassdraget) i midtre deler av den østlige grenen av Straumevassdraget. Områdene rundt vannet består av landbruksområder nord for vannet og skogsområder sør for vannet (**foto 4.11** og **4.12**). Mot landbruksområdene er kantvegetasjonen begrenset.

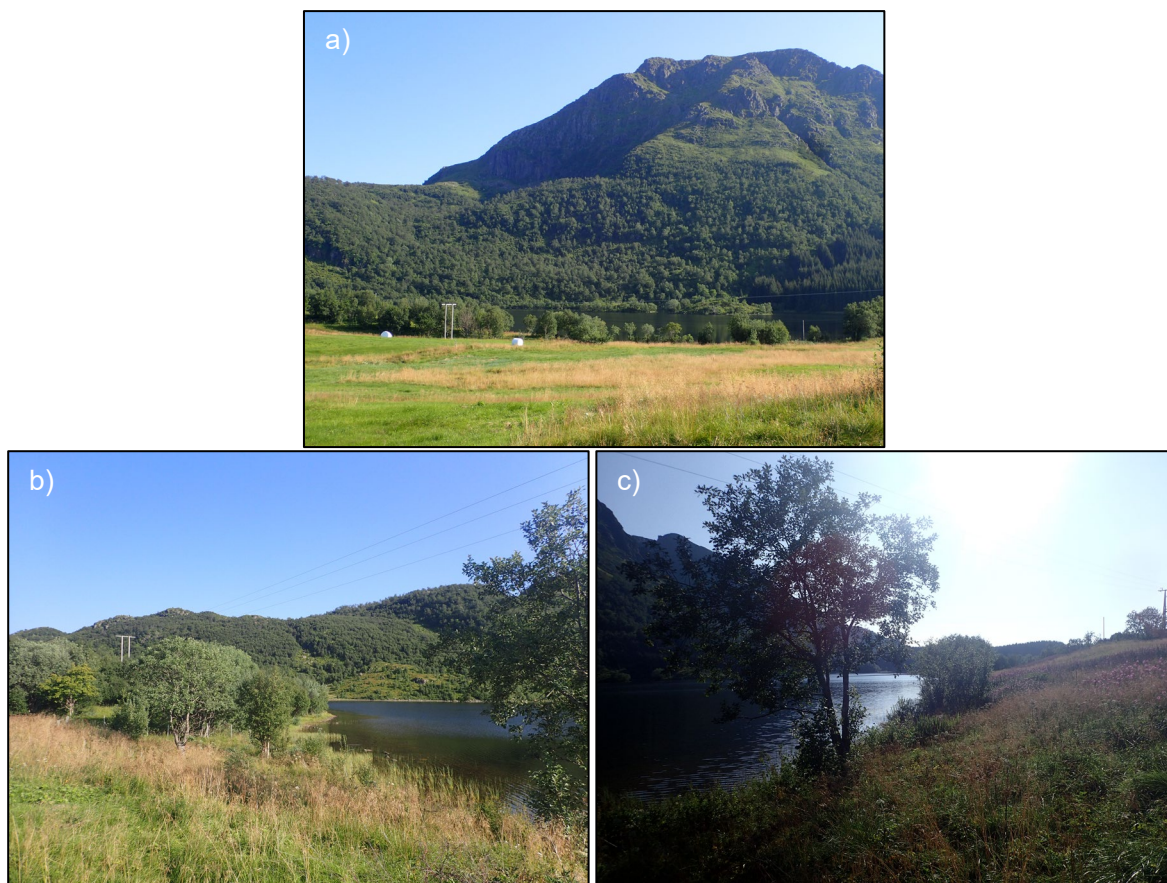
**Foto 4.12.** Foto av Veavatnet med omliggende områder. **a-c)** Nordsiden av vannet er preget av landbruksområder med begrenset kantvegetasjon mens sørsiden er preget av skogsområder. Alle foto: Jon H. Magerøy.

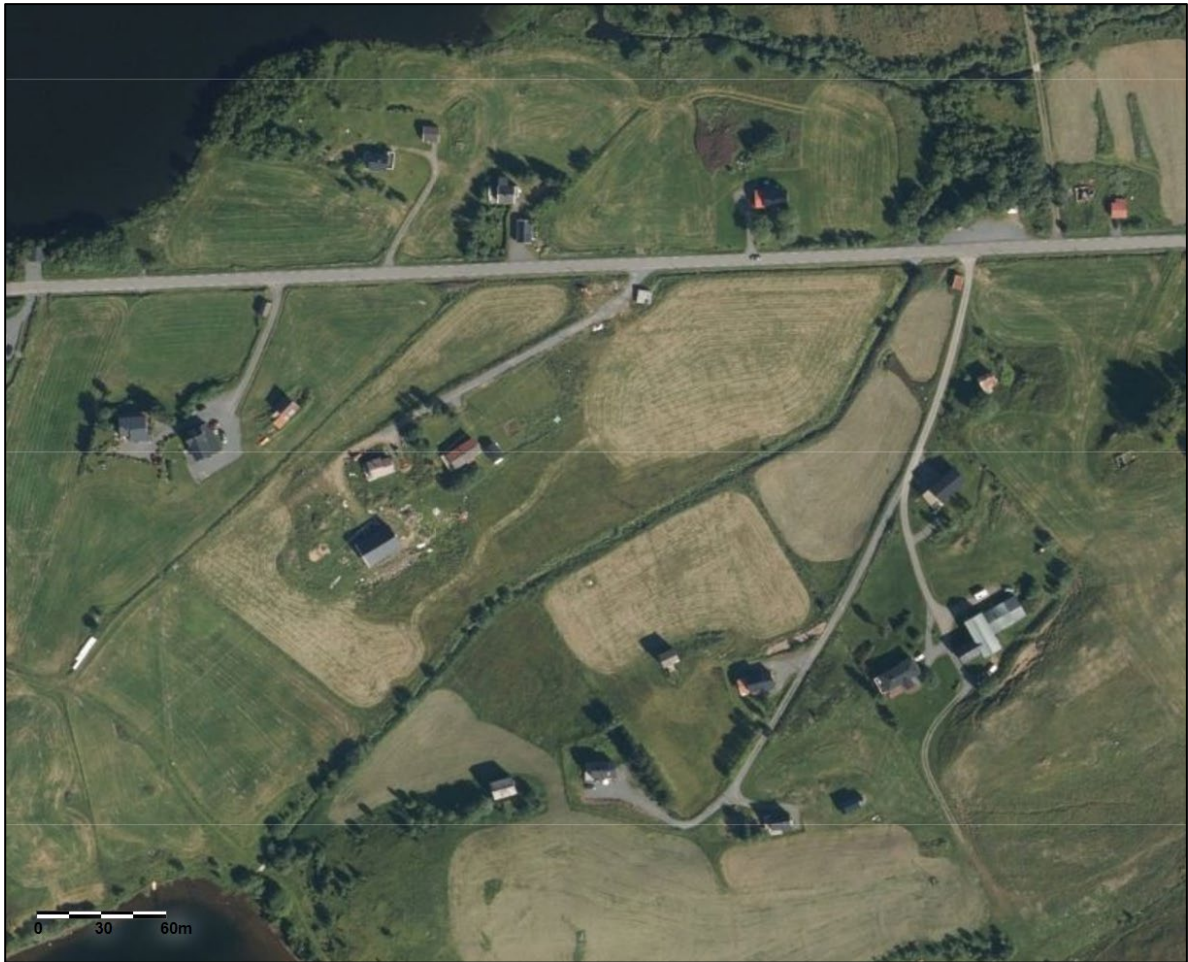
**Foto 4.13.** Flyfoto av sideelven Litlelva med omliggende områder. Flyfotoet er hentet fra Norge i bilder (2025).

Litlelva er en sideelv i midtre deler av den østlige grenen av Straumevassdraget. Elven er sterkt påvirket av landbruk, med svært begrensede kantsoner, og store deler av elvestrengen er kanalisert (**foto 4.13** og **4.14**). Det er kun nederst mot utløpet i Børgeelva at det er bedre kantsoner og mer naturlig elvestreng (**foto 4.14c**).

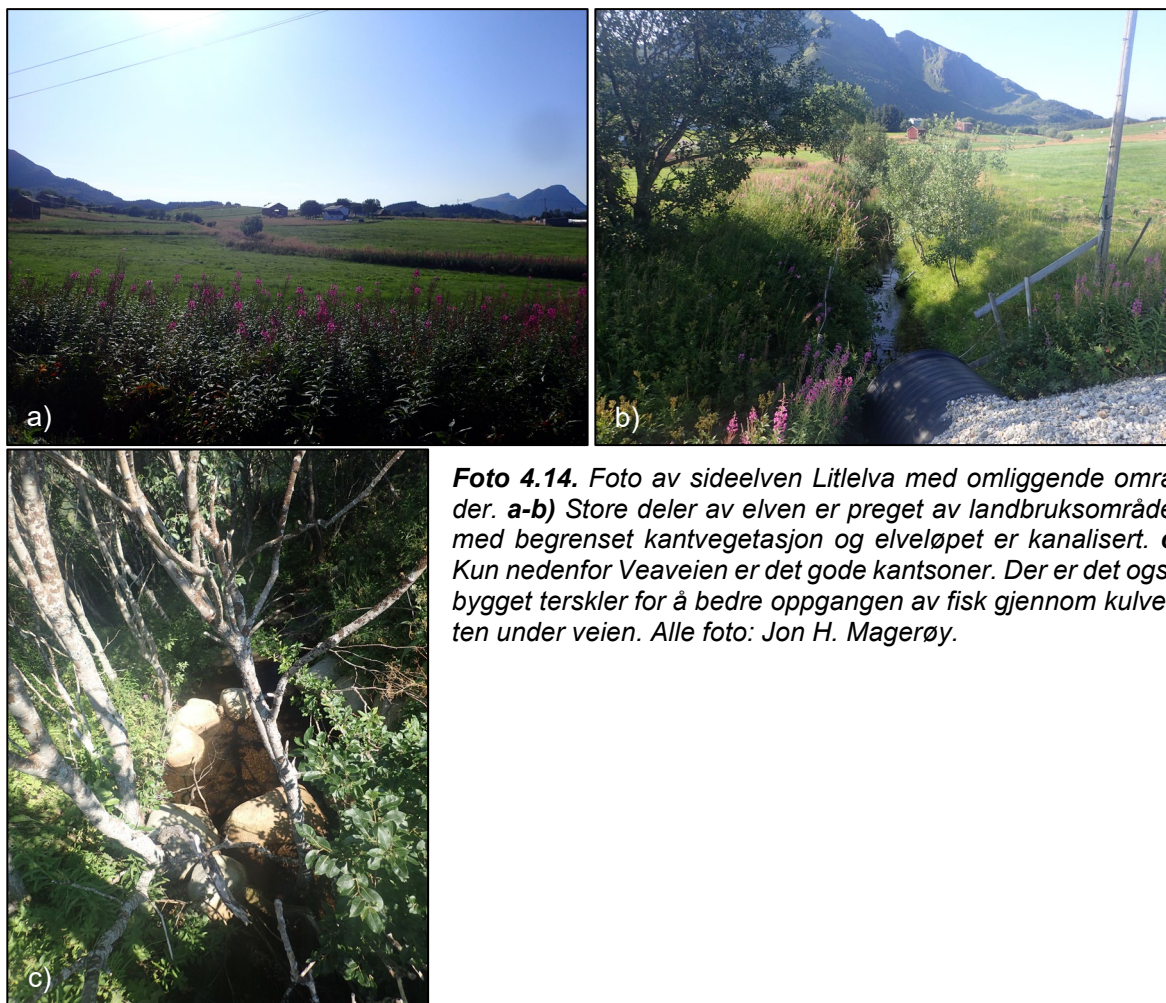
**Foto 4.14.** Foto av sideelven Litlelva med omliggende områder. **a-b)** Store deler av elven er preget av landbruksområder med begrenset kantvegetasjon og elveløpet er kanalisert. **c)** Kun nedenfor Veaveien er det gode kantsoner. Der er det også bygget terskler for å bedre oppgangen av fisk gjennom kulverten under veien. Alle foto: Jon H. Magerøy.

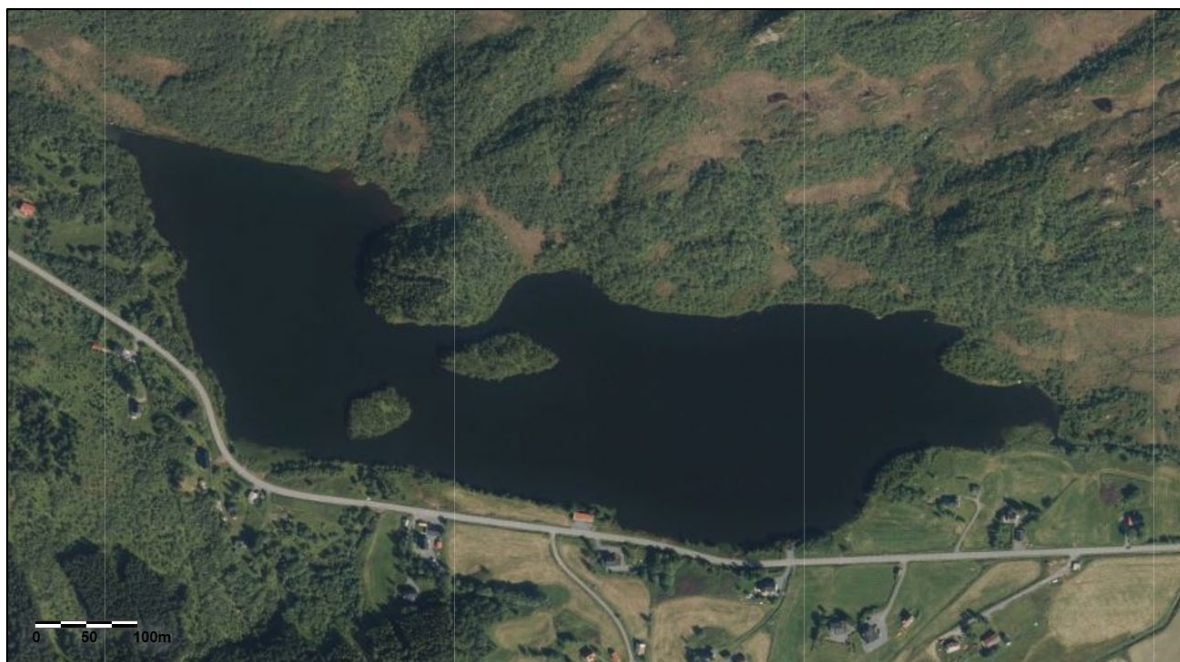
**Foto 4.15.** Flyfoto av Børgevatnet med omliggende områder. Flyfotoet er hentet fra Norge i bilder (2025).

Børgevatnet ligger i midtre deler av den østlige grenen av Straumevassdraget. Områdene rundt vannet er preget av skogsområder nord for vannet og landbruksområder samt Veaveien sør for vannet (**foto 4.15** og **4.16**). Mot landbruksområdene og veien er kantvegetasjonen begrenset. Skogsområdene inkluderer også mindre arealer med plantefelt av gran.

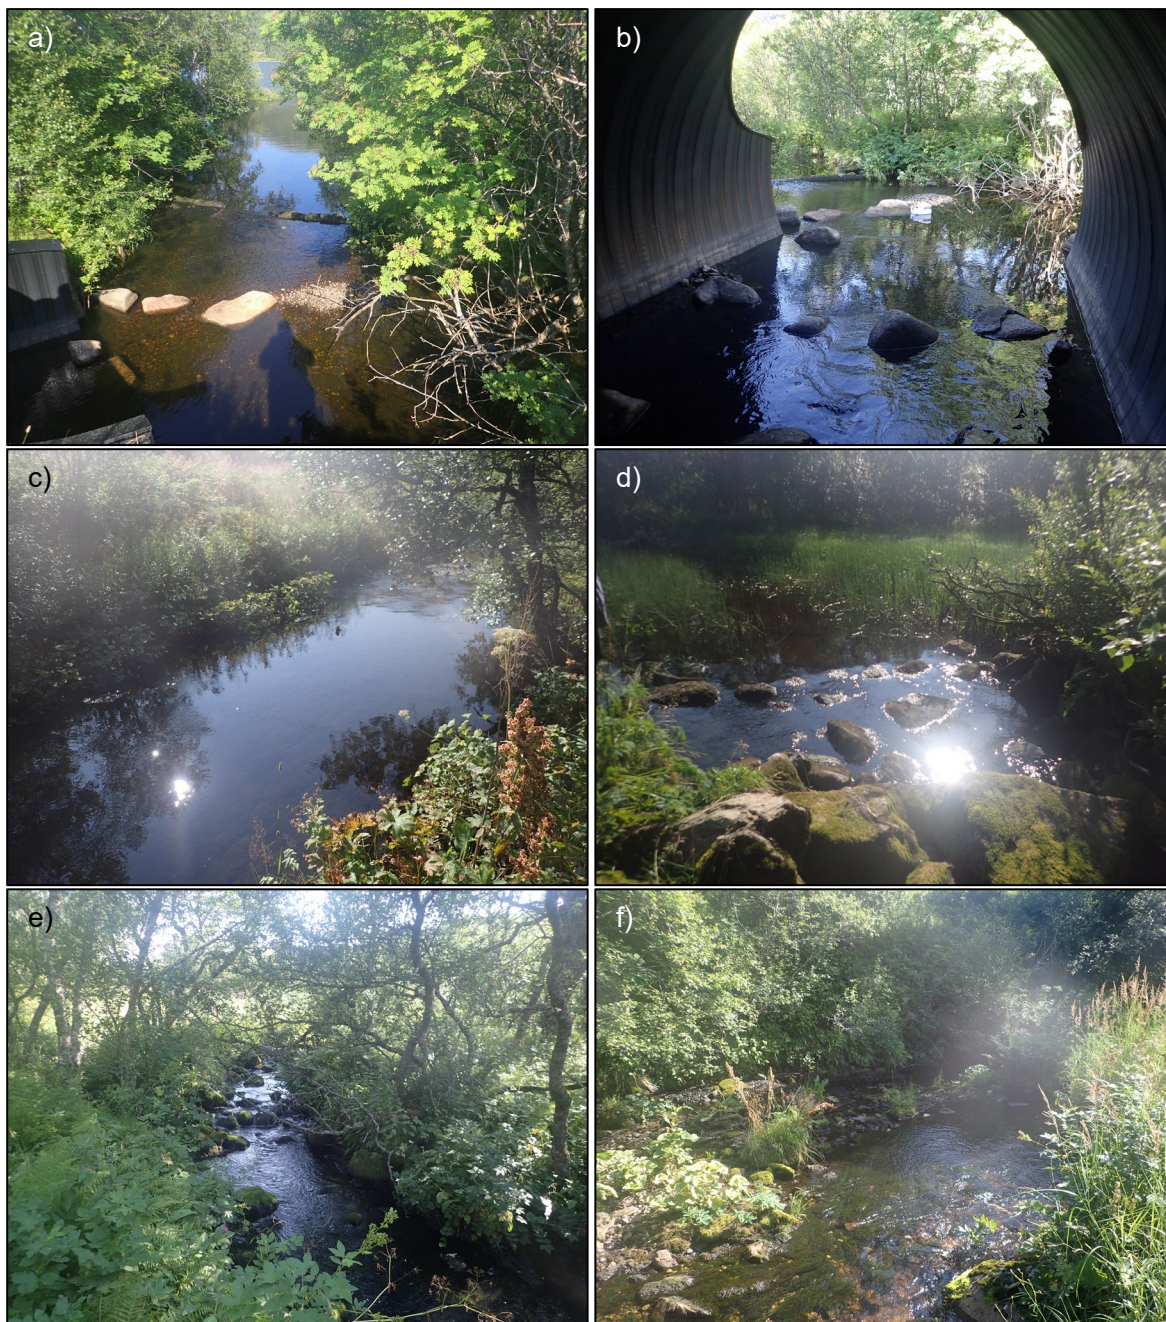
**Foto 4.18.** Foto av øvre deler av Veaelva med omliggende områder. **a-b)** Det er lagt ut gytegrus og stein ovenfor, i og nedenfor kulverten under Veaveien. **c)** Elvestrengen er kanalisert i store deler av elven. **d)** Rester av Mølleedammen. **e-f)** Det er gode kantsoner langs mesteparten av elven. Alle foto: Jon H. Magerøy.

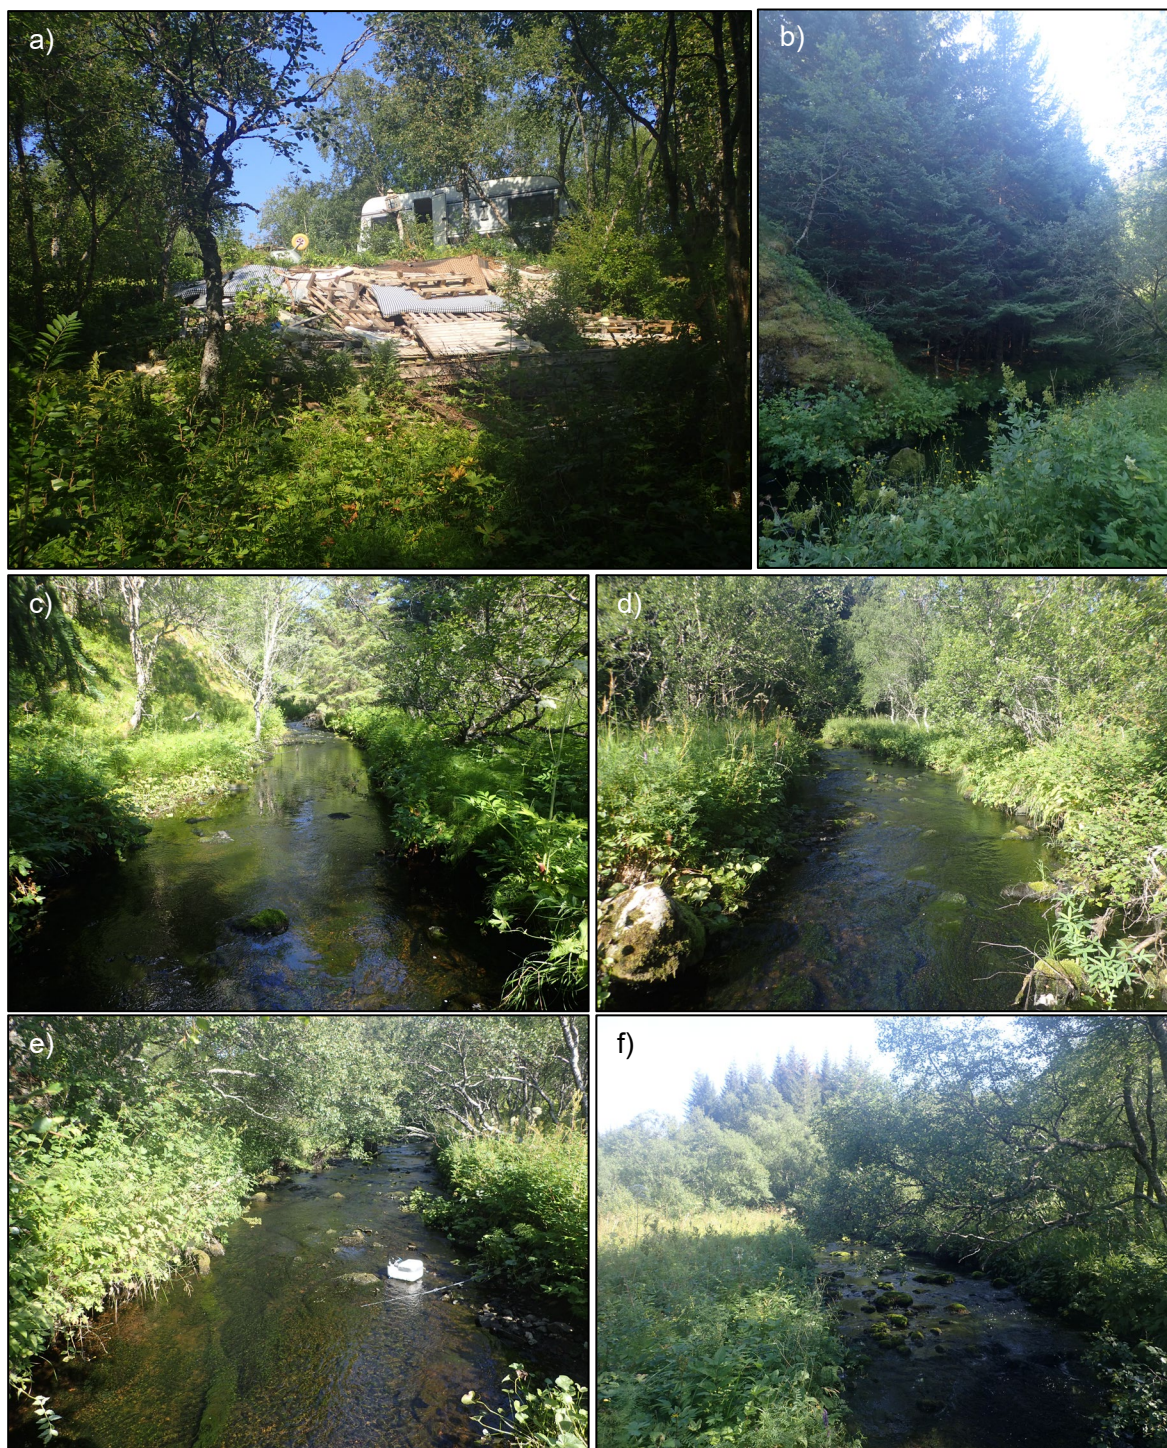
**Foto 4.19.** Foto av midtre og nedre deler av Veaelva med omliggende områder. **a)** Det ligger en fylling med avfall etter et tidligere bygg i nærheten av elven. **b)** Det er plantefelt med gran langs elvens midtre deler. **c)** Dette området i midtre deler av elven har høyest tetthet av elvemusling. **d-f)** Det er gode kantsoner langs mesteparten av elven. Alle foto: Jon H. Magerøy.

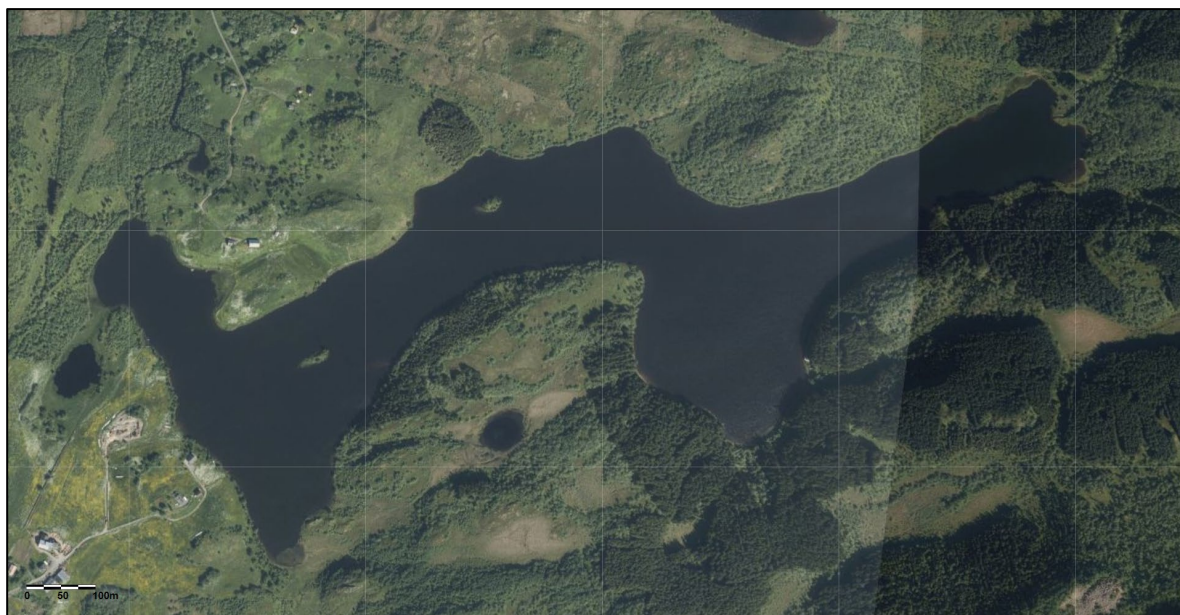
**Foto 4.20.** Flyfoto av Fagerhaugvatnet med omliggende områder. Flyfotoet er hentet fra Norge i bilder (2025).

Fagerhaugvatnet ligger i midtre deler av den østlige grenen av Straumevassdraget. Områdene rundt vannet består av en blanding av landbruksområder, skog og myr (**foto 4.20** og **4.21**). Landbruksområdene ligger hovedsakelig ved vestenden av vannet. Mot landbruksområdene er kantvegetasjonen, til dels, svært begrenset. Skogsområdene består delvis av plantefelt med gran, spesielt sør for vannet.
