2506

NINA Rapport

## Tiltaksanalyse for elvemusling i Straumevassdraget i Bø i Vesterålen

Kartlegging av elvemusling, vannkvalitetsanalyser, redoksmålinger, elfiske og befaring med fokus på menneskelig påvirkning

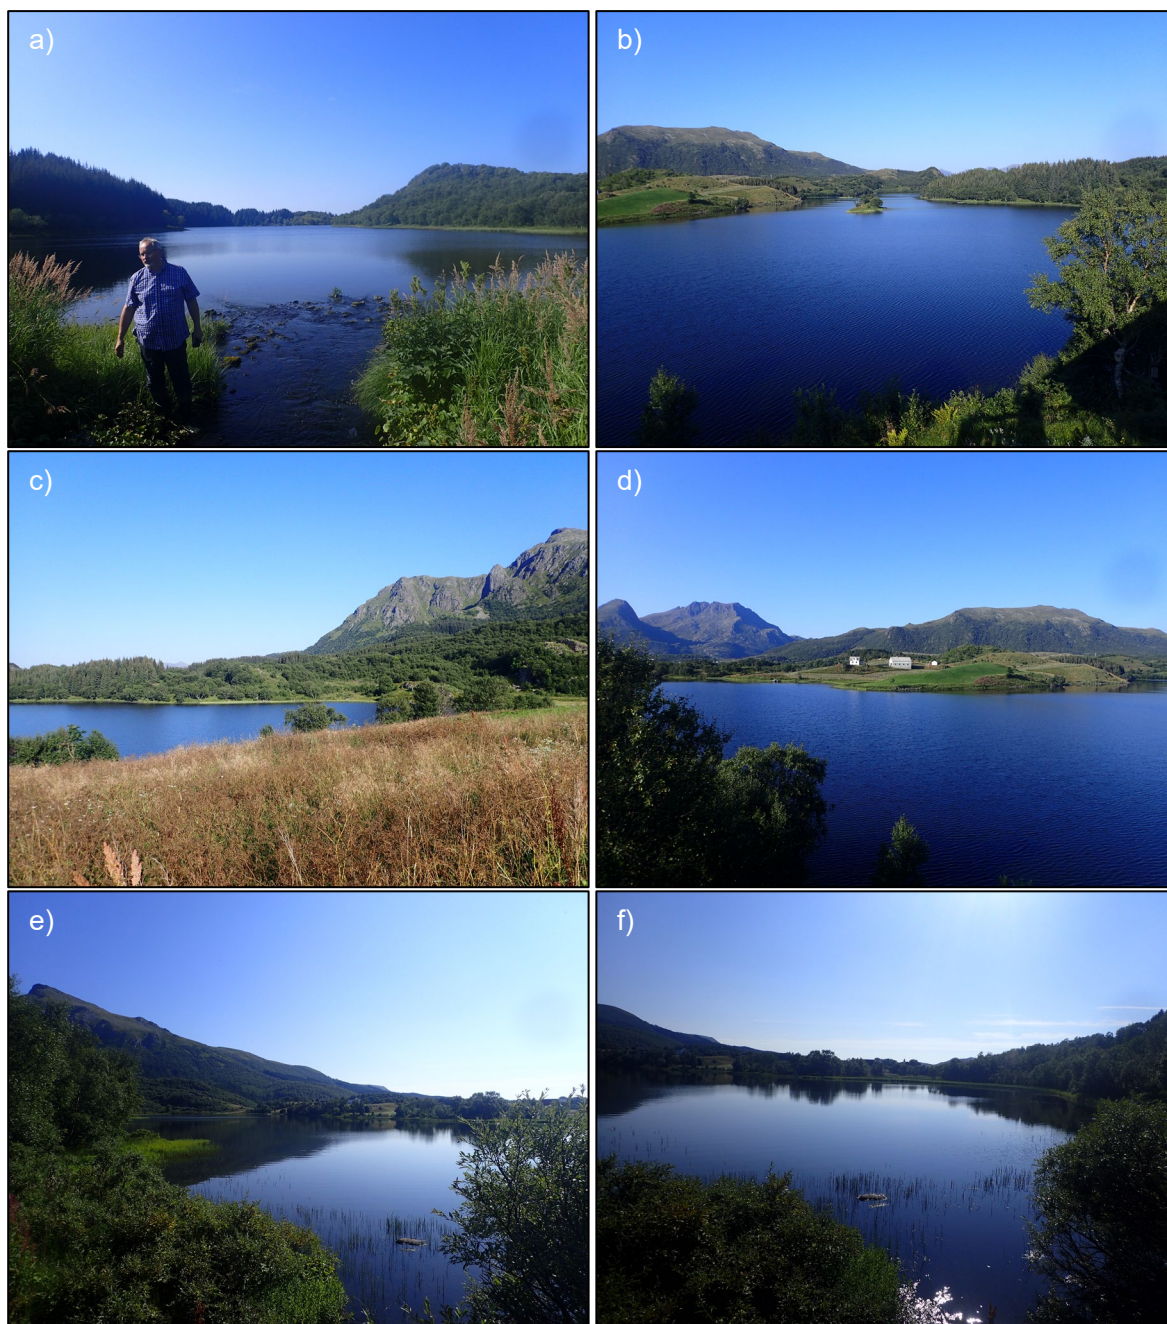
**Foto 4.21.** Foto av Fagerhaugvatnet med omliggende områder. **a)** Utløpet av Veaelva i østenden av Fagerhaugvatnet. Knut-Einar Søberg (fotografert) fra Straumevassdragets fiskeforening og Bø Jeger- & Fiskeforening var på befaring sammen med Jon H. Magerøy fra NINA. **b-d)** Det er en blanding av skogs- og landbruksområder rundt vannet. **e-f)** Ved utløpet i østenden av vannet. Alle foto: Jon H. Magerøy.

Fagerhaugvatnet ligger i midtre deler av den østlige grenen av Straumevassdraget. Områdene rundt vannet består av en blanding av landbruksområder, skog og myr (**foto 4.20** og **4.21**). Landbruksområdene ligger hovedsakelig ved vestenden av vannet. Mot landbruksområdene er kantvegetasjonen, til dels, svært begrenset. Skogsområdene består delvis av plantefelt med gran, spesielt sør for vannet.

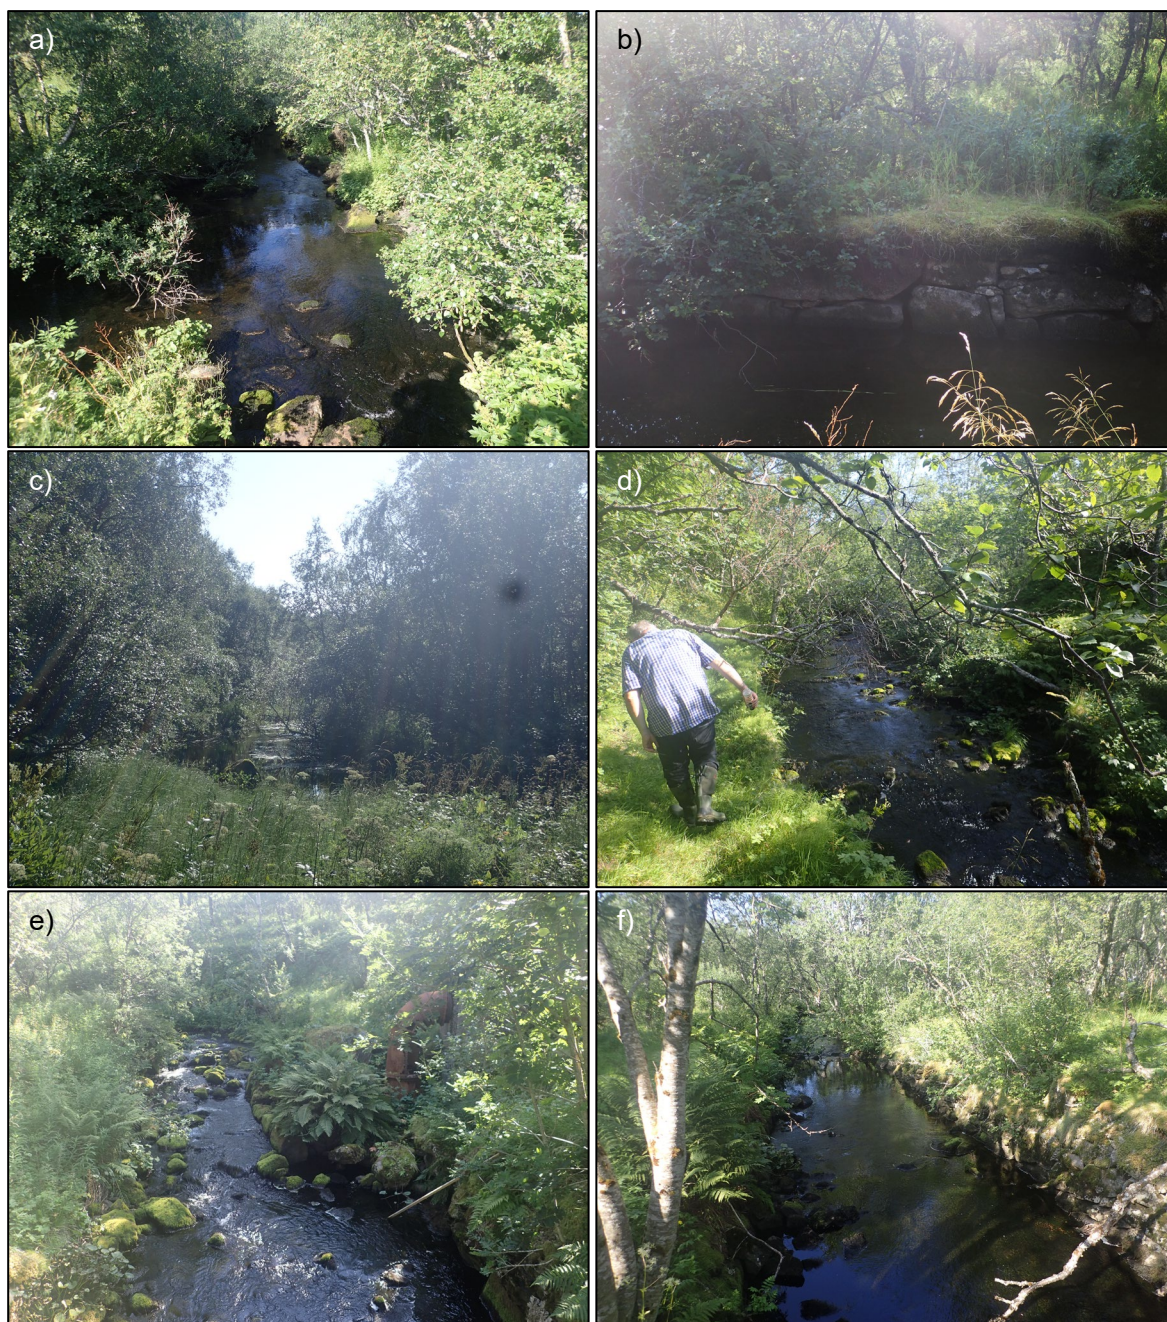
**Foto 4.23.** Foto av Fagerhaugelva med omliggende områder. **a)** Rett nedstrøms utløpet fra Fagerhaugvatnet. **b)** Store deler av elven er forbygd. **c)** I øvre del av elven er det enkelte stilleflytende områder. **d)** Gode kantsoner langs elven. Knut-Einar Søberg (fotografert) fra Straumevassdragets fiskeforening og Bø Jeger- & Fiskeforening var på befaring sammen med Jon H. Magerøy fra NINA. **e)** Rester av kraftverket som lå ved elven. **f)** Kanalisert strekning i nederste del av elven. Alle foto: Jon H. Magerøy.

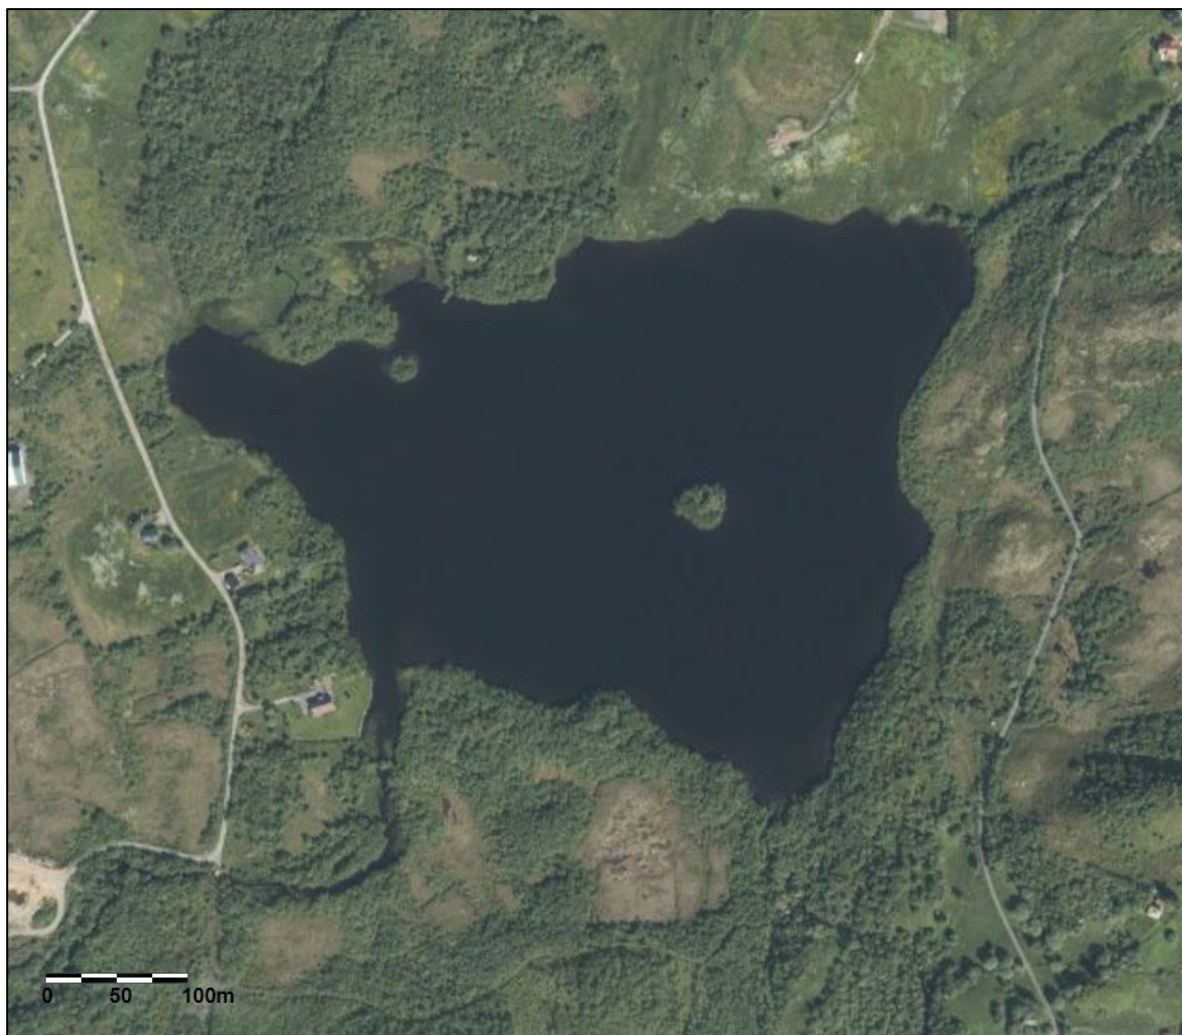
**Foto 4.24.** Flyfoto av Haversvatnet med omliggende områder. Flyfotoet er hentet fra Norge i bilder (2025).

Haversvatnet ligger i nedre deler av den østlige grenen av Straumevassdraget. Vannet ble ikke befart, så observasjonene her er basert på flyfoto fra Norge i bilder (2025) (**foto 4.24**). Områdene rundt vannet består i hovedsak av skog, med noe myr og noen landbruksområder. Landbruksområdene har begrensede kantsoner ned mot vannet.

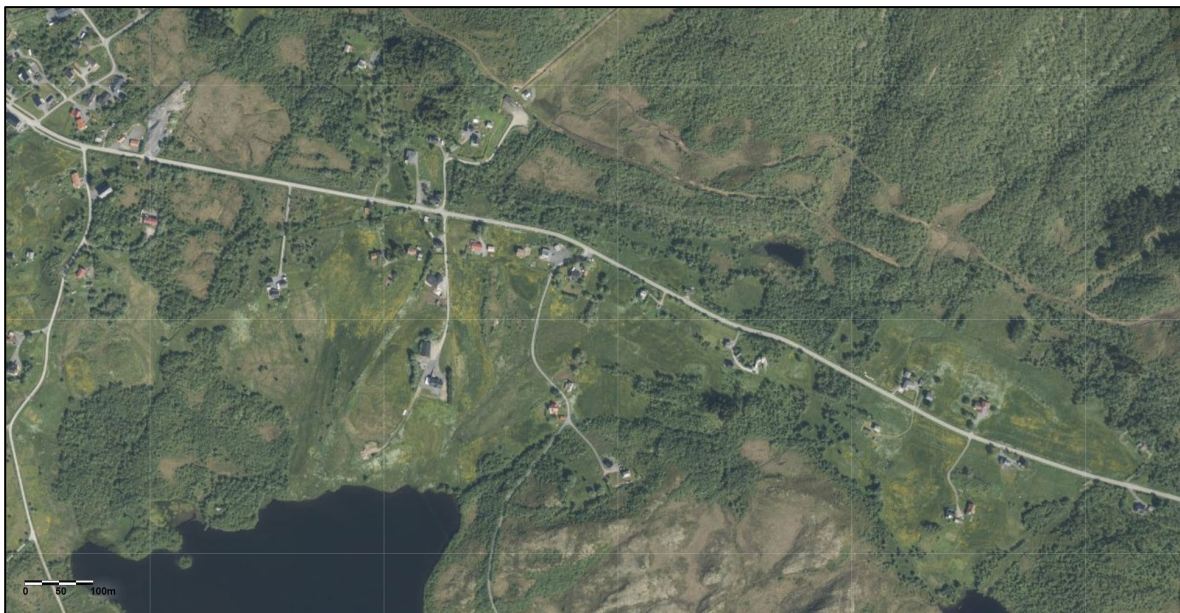
**Foto 4.25.** Flyfoto av Øyjordelva med omliggende områder. Flyfotoet er hentet fra Norge i bilder (2025).

Øyjordelva er en sideelv i nedre deler av den østlige grenen av Straumevassdraget. Elven ble ikke befart, så betraktningene rundt påvirkning på denne elven er basert på flyfoto fra Norge i bilder (2025) (foto 4.25) og Pulg et al. (2025) sine beskrivelser av elven. Områdene langs øvre deler av elven består av skog og myr. Områdene langs nedre deler består i hovedsak av landbruksområder, men også her er det noe skog og myr (Norge i bilder 2025). I følge Pulg et al. (2025) er store deler av elvestrengen kanalisert og områdene er grøftet. Kantvegetasjonen er, i stor grad, fjernet. De påpeker også at det er fire kulverter i denne sideelven. Det er noen gyteområder for laksefisk i øvre og midtre deler. Tilgangen på skul for ungfisk er dårlig.

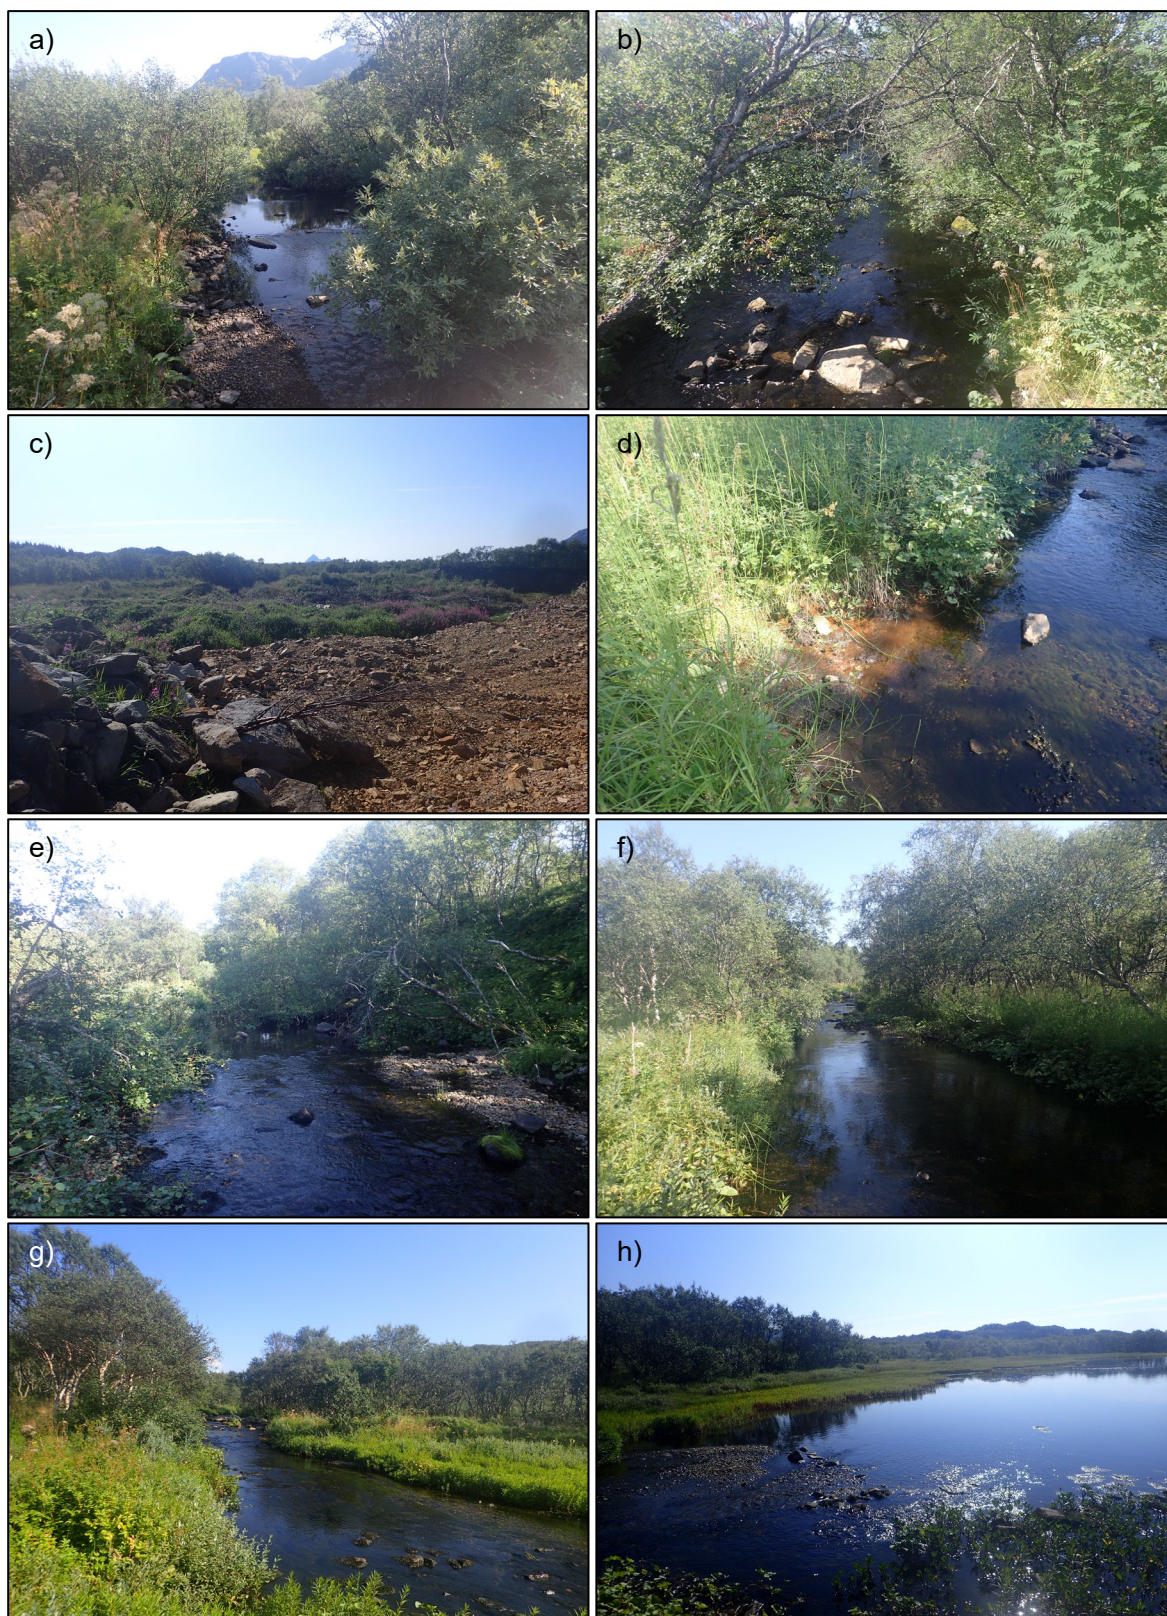
**Foto 4.26.** Foto av Fiskuelva med omliggende områder. Det er lagt ut gytegrus i store deler av elven. **a)** Øvre del er relativt stilleflytende. **b)** Gode kantsoner langs elven. **c)** Det er et stort grustak ved midtre deler av elven. **d)** Bakteriebegroing i forbindelse med avrenning fra grustaket. **e)** Man kan se noe av den utlagte gytegrusen i elvekanten. **f-g)** Store deler av elven er kanalisert. **h)** Noe av gytegrusen har blitt skylt ned til utløpet av elven i Saltvatnet. Alle foto: Jon H. Magerøy.

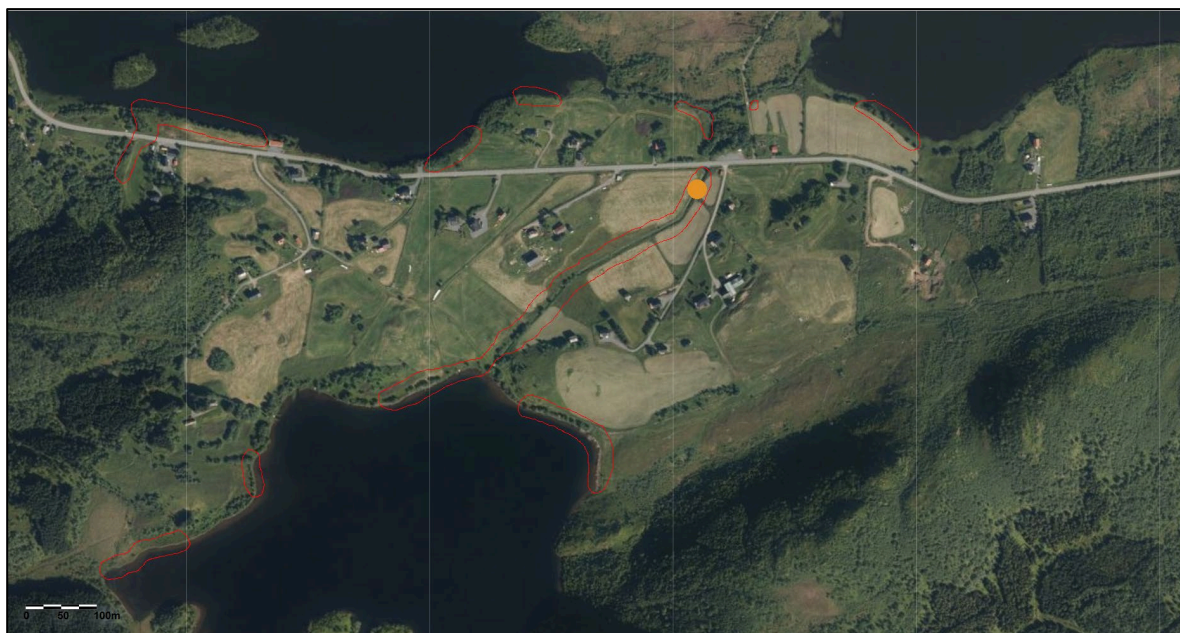
**Foto 6.1.** Tiltaksområder for å redusere tilførsel av næringsstoffer og finsedimenter til Nedre Langmovatnet, Børgeelva, sidevassdraget Veavatnet og Litlelva, og Børgevatnet. Innenfor områdene som er omsluttet med røde linjer bør det etableres bedre kantsoner. Den oransje sirkelen markerer området i Litlelva der det kan være aktuelt å etablere en fangdam. Flyfotoet er hentet fra Norge i bilder (2025).

Rundballer må ikke lagres langs den østlige grenen av Straumevassdraget, inkludert sidebekker og dreneringsgrøfter, slik som det har vært praksis å gjøre. Saften som lekker fra disse rundballene kan tilføre næringsstoffer til vassdraget, plastrester utgjør en forurensningsfare (Haavik et al. u.å.) og rundballene kan havne i vassdraget ved flom. Derfor bør rundballer ikke lagres nærmere enn 50 m (helst 100 m) fra dreneringsgrøfter, bekker, elver og vann. Dette er spesielt viktig i områder med stor helning ned mot vassdraget (Haavik et al. u.å.).
